Bouwarcheologische opname en archeologisch vooronderzoek in het kader
van het project 'Dorpshart' te Puurs

Vergunningsnummer: 2008/292

Naam site: Puurs – Hoogstraat/Palingstraat

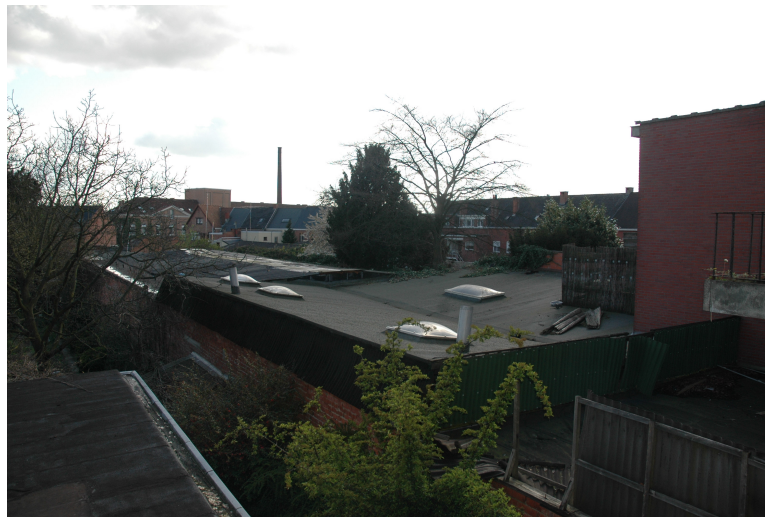
Van de te onderzoeken zone was ongeveer 60-70% bebouwd (Foto 1) en vooral de magazijnen en achterbouwen van verschillende woningen hadden reeds een grondige verstoring van de ondergrond met zich meegebracht. Zo konden tijdens de sloop reeds verschillende grote

Foto 1: Zicht op enkele van de achterbouwen binnen het projectgebied.

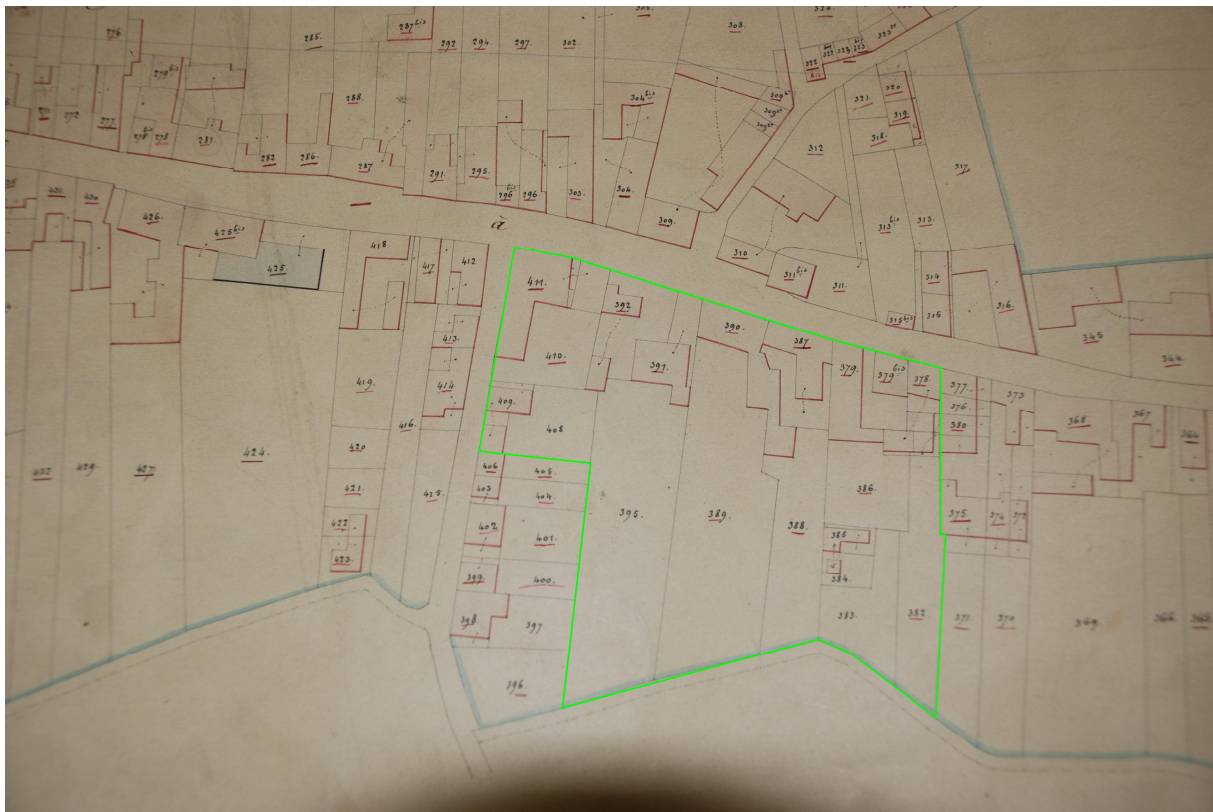
Fig. 1: Uittreksel uit het primitief kadaster, met aanduiding van het projectgebied.

Op fig. 1 is duidelijk te zien dat de bebouwing langs de straatkant reeds bestond. Toch kon worden vastgesteld dat wat betreft de bebouwing Palingstraat 1 (Foto 2) en 3 (Foto 3) en Hoogstraat 40, 42 (Foto 4), 46, 48 (Foto 5) en 50 (Foto 6) een zeer recent karakter hadden. In de meeste andere gevallen bleef enkel het hoofdgebouw bewaard, en vonden er grondige verbouwingen plaats aan de achterbouwen. Uiteindelijk wordt ongeveer 60-70% van de totale oppervlakte bebouwd in de loop van de 20^{ste} eeuw.

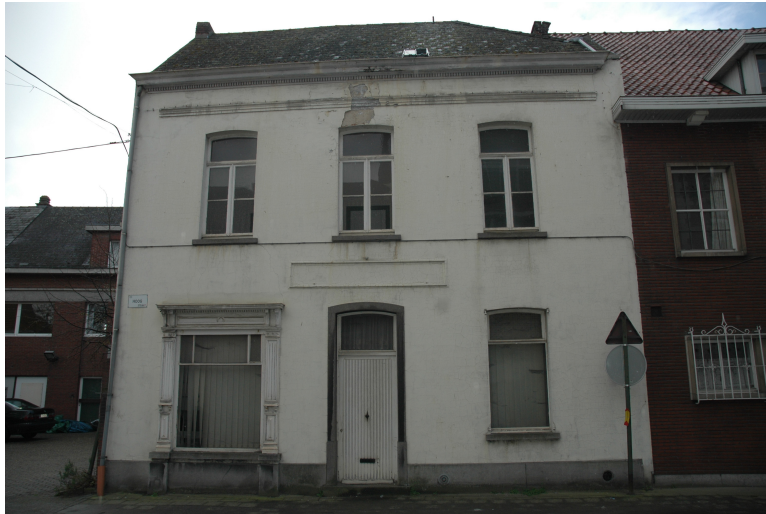
De verschillende sonderingen die werden uitgevoerd in de verschillende kamers, tonen aan dat het huidige huis (Foto 7) grotendeels het resultaat van één bouwfase is. Zowel op het gelijkvloers als de verdieping, staan de meeste muren in verband gemetseld.

Foto 7: Voorgevel van Hoogstraat 44.

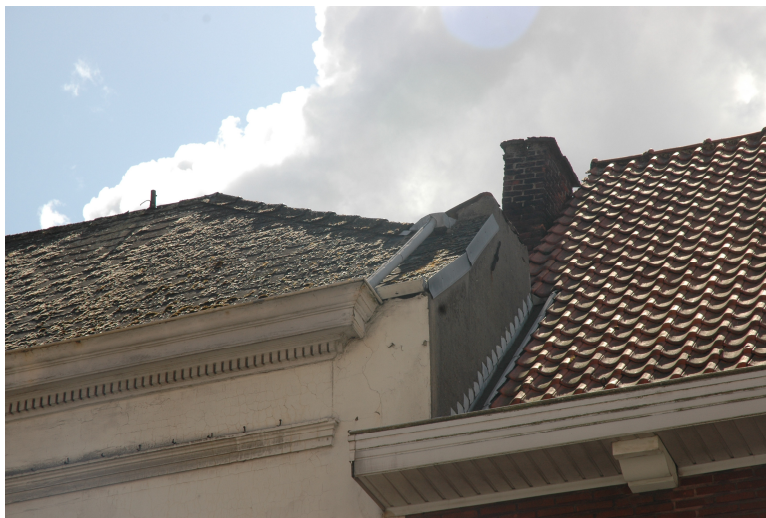
Enkel de muren met Hoogstraat 42 zijn op de eerste verdieping en de zolder niet in verband. Nazicht aan de buitenkant van het gebouw toonde aan dat tussen Hoogstraat 42 en Hoogstraat 44 een beperkt deel van een oudere gevel bewaard is gebleven (Foto 8).

Foto 8: Detail van een deels bewaarde, oudere gevel.

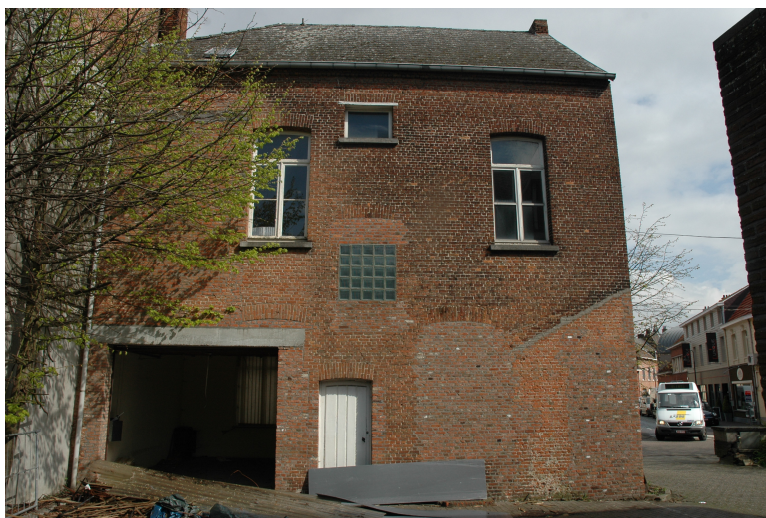
De achtergevel van Hoogstraat 44 vertoont duidelijk de sporen van de afbraak van de 20^{ste} eeuwse aanbouw (Foto 9). De kelder van het huis is mooi ingepast onder de oostelijke helft van de woning, en komt niet overeen met de situatie op het primitief kadaster. De kelder is dus ook niet toe te schrijven aan een oudere bewoningsfase.

Foto 9: Achtergevel met de sporen van de verdwenen aanbouw.

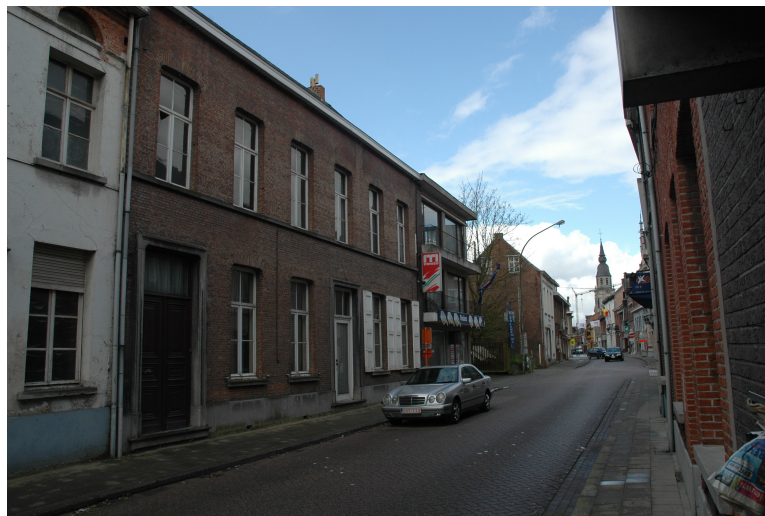
Het oorspronkelijke gebouw (foto 10) telde zes traveeën met in de meest oostelijke travee de toegang tot de woning. De huidige deur van Hoogstraat 52 is een latere toevoeging. De sonderingen toonden aan dat het gebouw werd aangebouwd tegen een nog ouder gebouw op de plaat van het huidige Hoogstraat 50.

Foto 10: Hoogstraat 54-52.

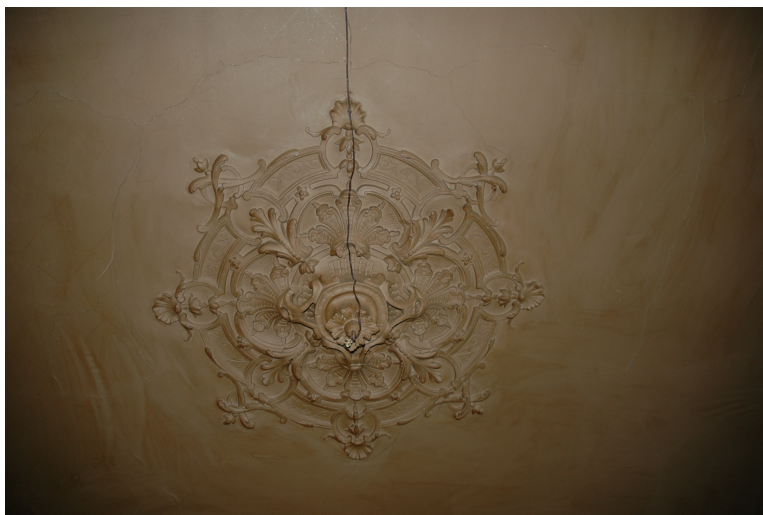
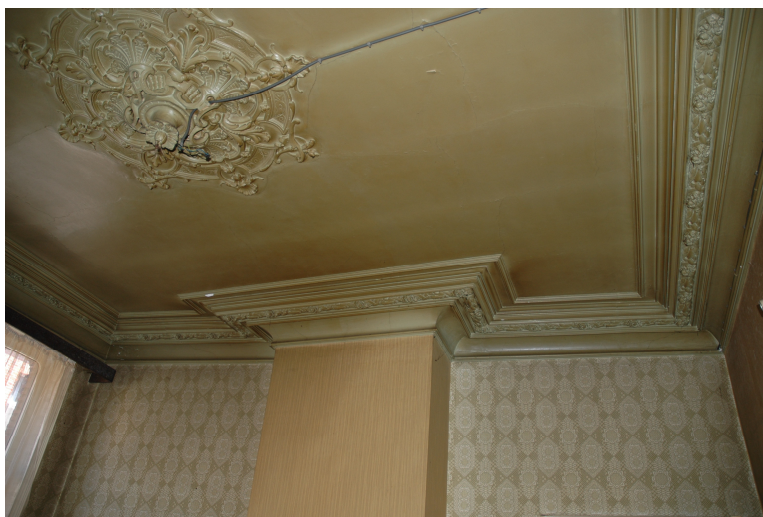
De oorspronkelijke inkomdeur en gang (één travee) bevindt zich in Hoogstraat 54 (foto 13). De gelijkvloers bestaat vervolgens uit telkens twee statiekamers (twee traveeën) aan weerszijden van een gang (één travee). Hoewel latere verbouwingen deels het statige karakter en de versierde kroonlijsten hebben teniet gedaan, is een reconstructie nog mogelijk (foto's 11 en 12).

Foto 11: Plafondversiering in Hoogstraat 52.

Foto 12: Plafondversiering in Hoogstraat 54.

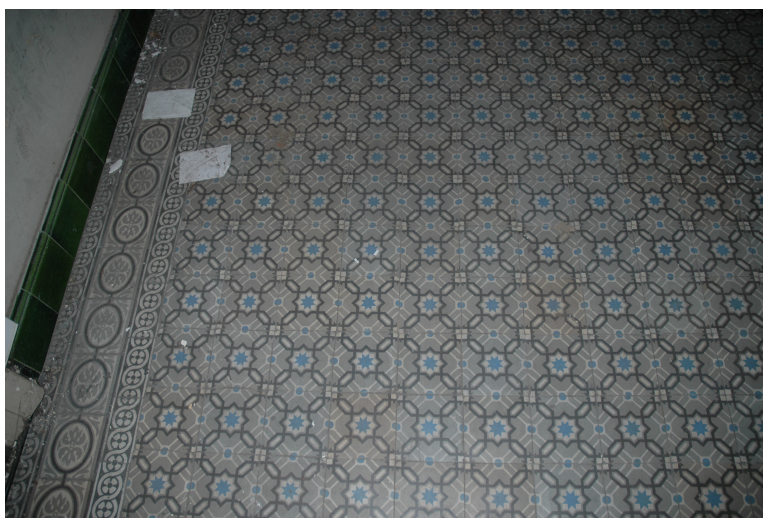
Foto 13: Tegelvloer in de gang van Hoogstraat 54.

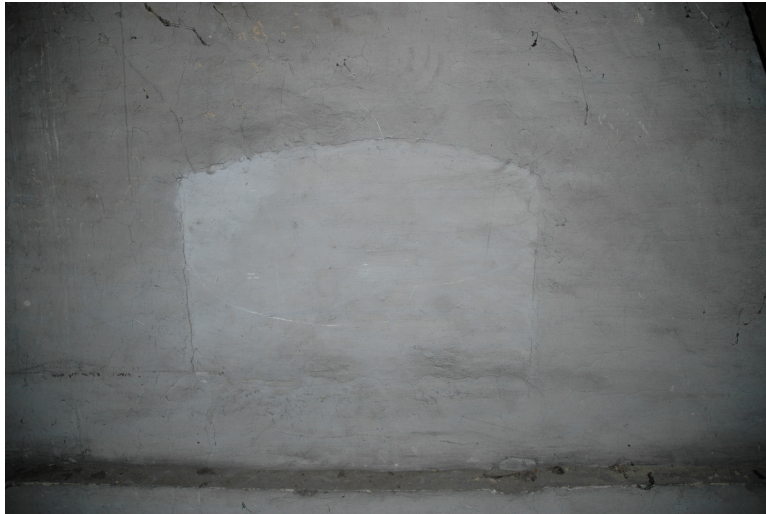
Op de verdieping zijn momenteel telkens vier kamers aanwezig, al zullen enkele van de huidige kamers oorspronkelijk wat kleiner zijn geweest en waren ze geschikt langs een lange gang. Op de zolder is een recente scheidingswand aanwezig en in de oostelijke gevel is een dichtgemetseld raam bewaard (foto 14). De originele dakconstructie met pen-gat verbindingen bleef bewaard en de houten elementen van de kap waren genummerd (foto 15). De kelder van het gebouw besloeg de volledige oppervlakte van het hoofdgebouw langs de straatkant en was bereikbaar via een trap in de inkomhal in Hoogstraat 54. Later werd een tweede toegang gemaakt in de hal van Hoogstraat 52.

Foto 14: Verdwenen vensteropening op in de oostelijke zolder van Hoogstraat 54.

Het gebouw Hoogstraat 56 is van een latere datum dan gebouw 52-54, aangezien een zolderraampje in dit laatste gebouw werd dichtgemetseld bij de bouw van Hoogstraat 56. Reeds in 1840 vinden belangrijke aanpassingen plaats aan het oorspronkelijke bouwvolume. Tot 1912 blijft de situatie onveranderd, maar dan wordt een grote achterbouw toegevoegd (fig. 5).

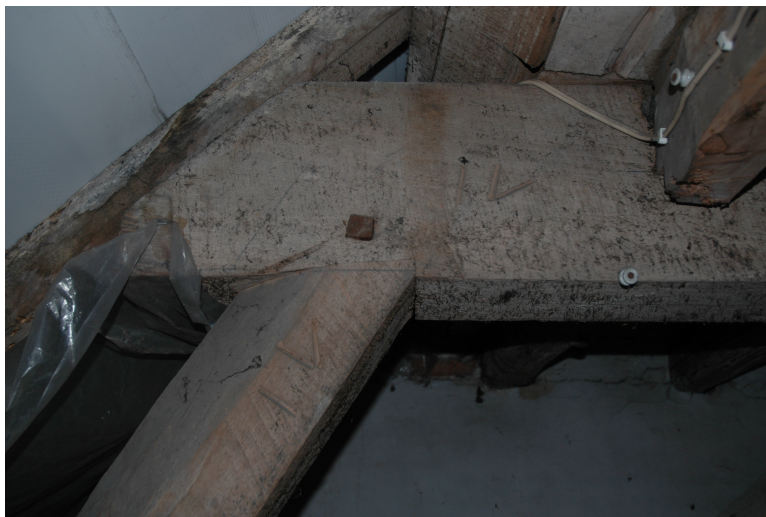
Foto 15: Merktekens op de houten kap van het dak.

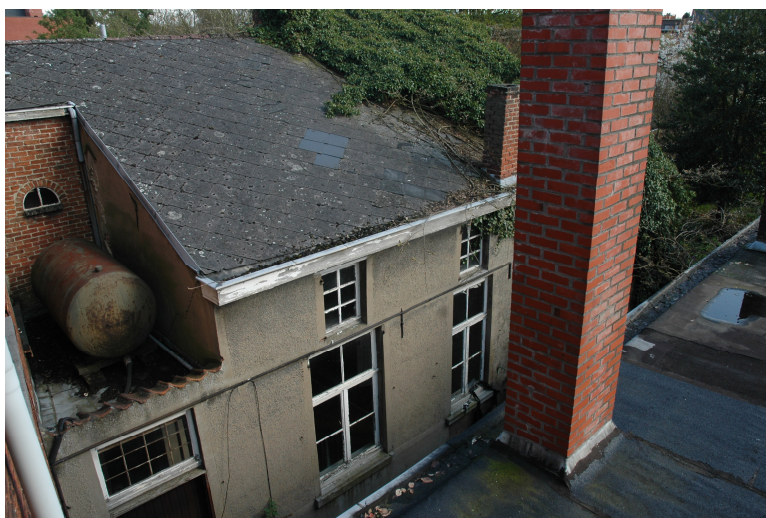
De achterbouw van Hoogstraat 52 is een recente toevoeging, terwijl de achterbouw van Hoogstraat 54 wel teruggaat op de toestand van het primitief kadaster (foto 16).

Foto 16: Zicht op de aanbouw van Hoogstraat 54.

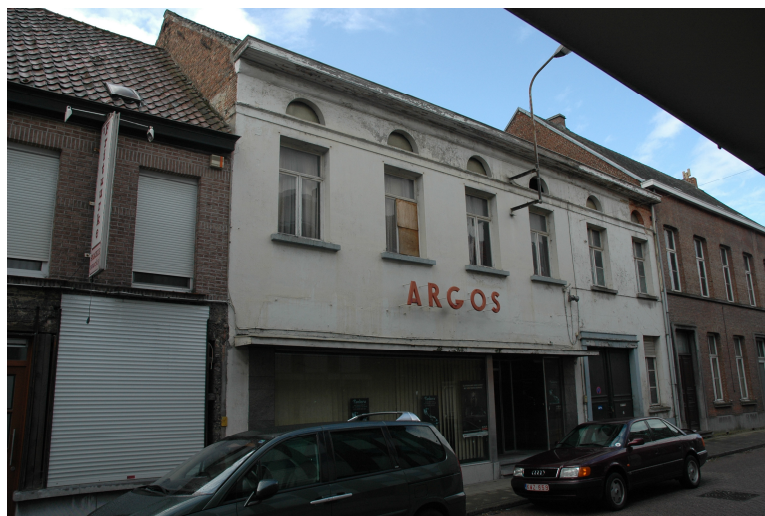
Het gebouw Hoogstraat 56 telt zes traveeën (foto 17). De aanwezigheid van een winkelruimte op de gelijkvloers heeft daar de oude indeling teniet gedaan. Enkel de opdeling die op de mutatieschets van 1927 zichtbaar is, blijft nog bewaard.

Foto 17: Hoogstraat 56.

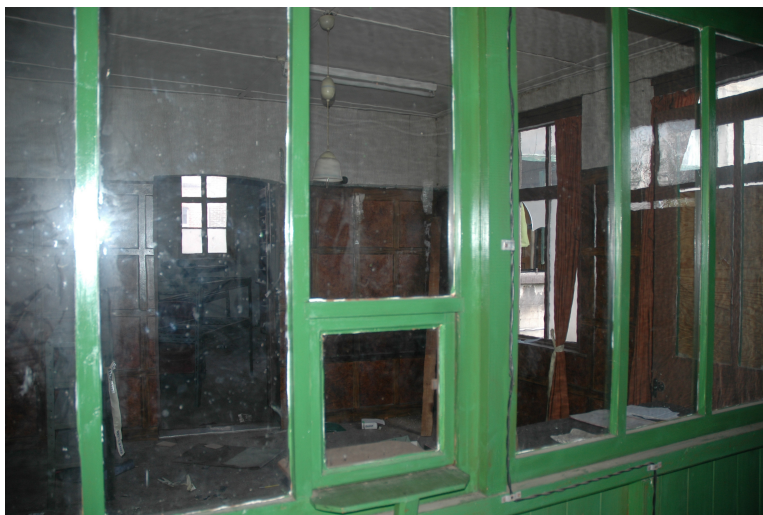
In 1923 wordt het gebouw langs de straatkant in twee loten opgedeeld. Vier jaar later wordt bij één van de twee loten een achterbouw gerealiseerd (fig. 6), die overeenkomt met het nog aanwezige atelier (foto 18).

Foto 18: Het oude atelier uit 1927.

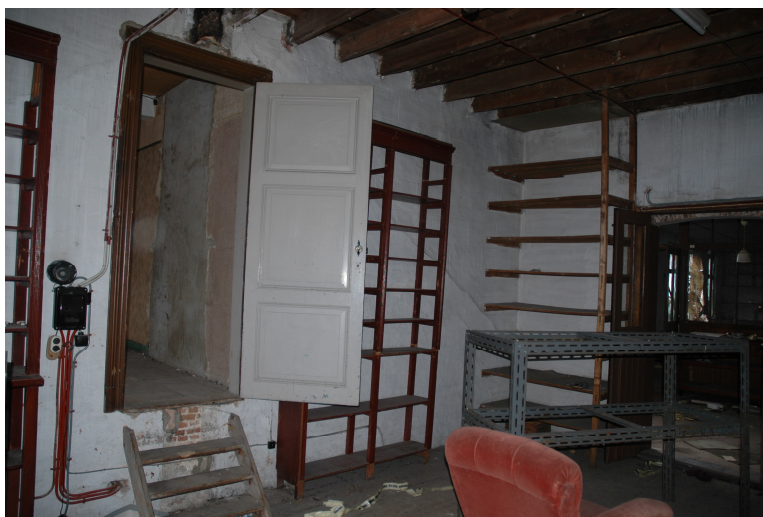
Op de eerste verdieping is er een niveauverschil tussen de twee verschillende loten uit 1927 (foto 19). Het meest westelijke lot is van een latere datum, aangezien er geen verband is met de rest van het gebouw. Ook zijn er resten aangetroffen van imitatiewerk van stenen (foto 20). Op de zolder tonen enkele muurankers aan dat het westelijke lot een latere toevoeging is. Het hoofdgebouw is onderkelderd.

Foto 19: Niveauverschil tussen de twee loten.

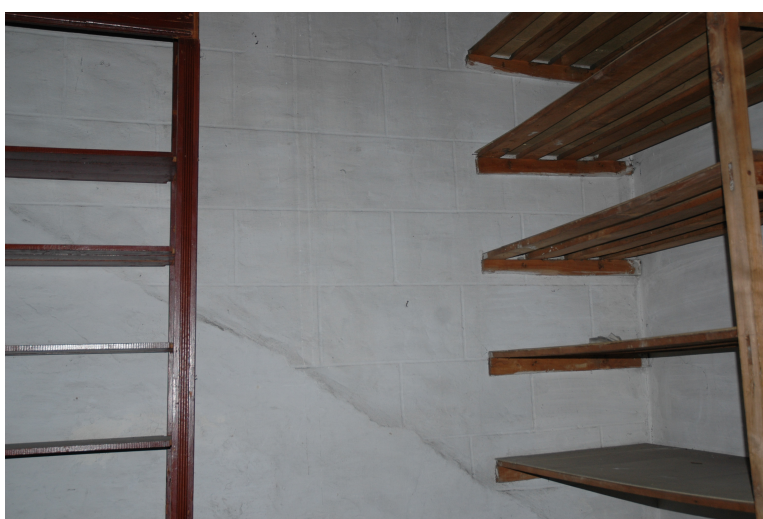
Foto 20: Imitatiestenen op de oude buitengevel.
